Conservación del aislamiento de estatores devanados - mecanismo de pista de superficie

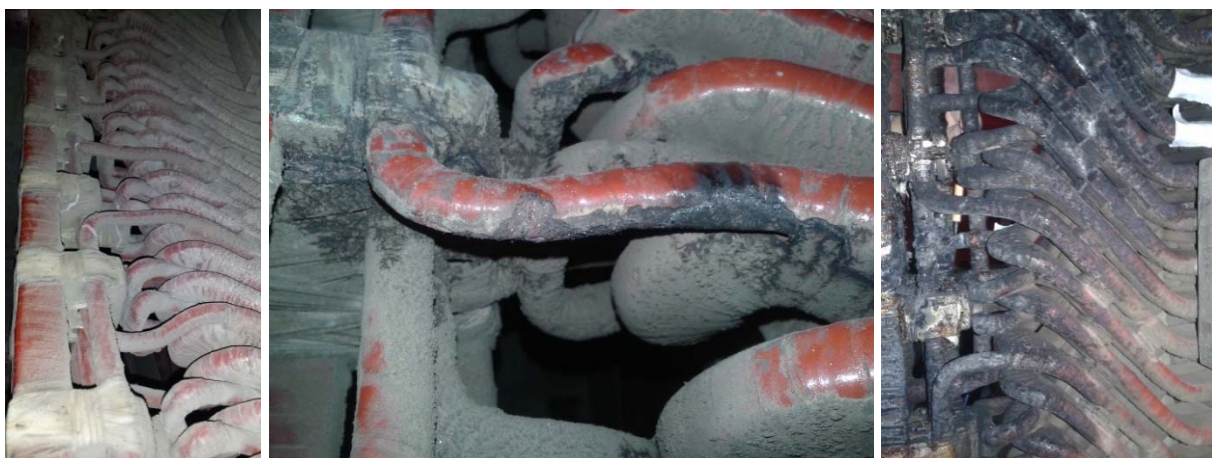
Figura 1: De izquierda a derecha, evolución del mecanismo de seguimiento de la superficie

Las figuras 1 y 2 muestran un estator enrollado, sujeto a contaminación superficial en servicio. El polvo existente en el ambiente, incluso seco, una vez depositado sobre la superficie del aislamiento, favoreció la aparición de descargas parciales. Además, cuando se combinaba con la humedad, permitía la transferencia del potencial superficial de un punto a otro en las cabezas de las bobinas, ya que formaba una capa conductora de la electricidad.

En este caso, la combinación de contaminantes sólidos existentes en el medio ambiente con la humedad condujo al desarrollo del mecanismo de seguimiento de la superficie. Es la circulación de corriente en la superficie del aislamiento, la que acaba eliminando la humedad en los caminos por los que circula, creando zonas de menor conductividad eléctrica. Estas pequeñas islas que se forman están sometidas a altos campos eléctricos, como consecuencia del efecto de transferir el potencial eléctrico superficial de un punto a otro, dando lugar a descargas parciales en la superficie del aislamiento.

Las sucesivas descargas superficiales producen subproductos, que tienden a formar un camino conductor (carbonización), acercándose a puntos de potencial eléctrico muy diferentes, lo que puede resultar en un arco eléctrico, o flameo, que puede conducir a una rotura permanente del aislamiento.

Cuando se detecta prematuramente, el desarrollo del mecanismo de seguimiento de la superficie se puede detener mediante una limpieza adecuada, seguida de un secado completo del devanado. Por el contrario, en caso de detección tardía, el método de corrección puede variar en nivel de dificultad, ya que puede ser necesario eliminar los caminos conductores ya existentes en la superficie de aislamiento, requiriendo un trabajo de reparación completo por un profesional capacitado. Por tanto, el análisis del estado del devanado por parte de un profesional especializado es obligatorio para definir el plan de acción.

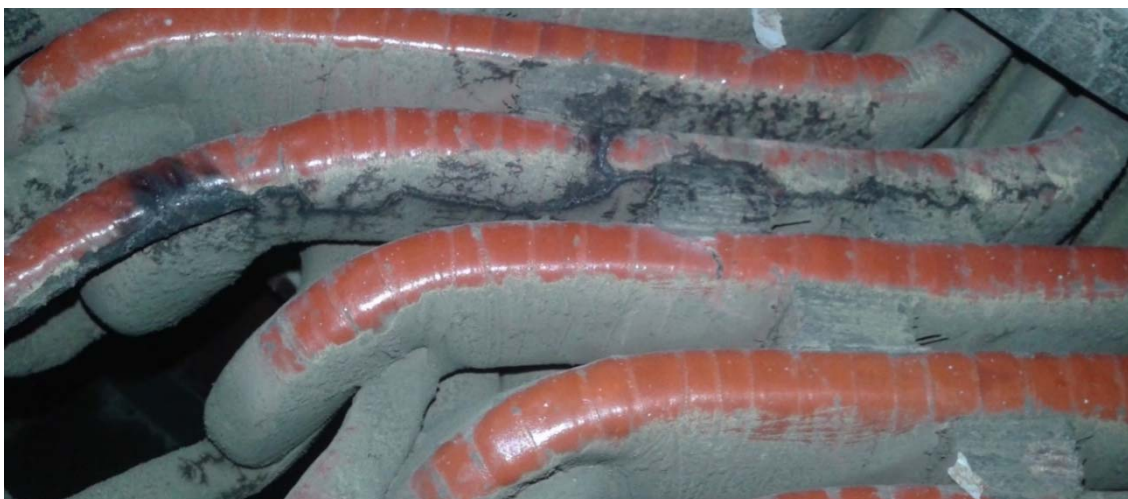
Figura 2: Seguimiento de la superficie de aislamiento contaminada

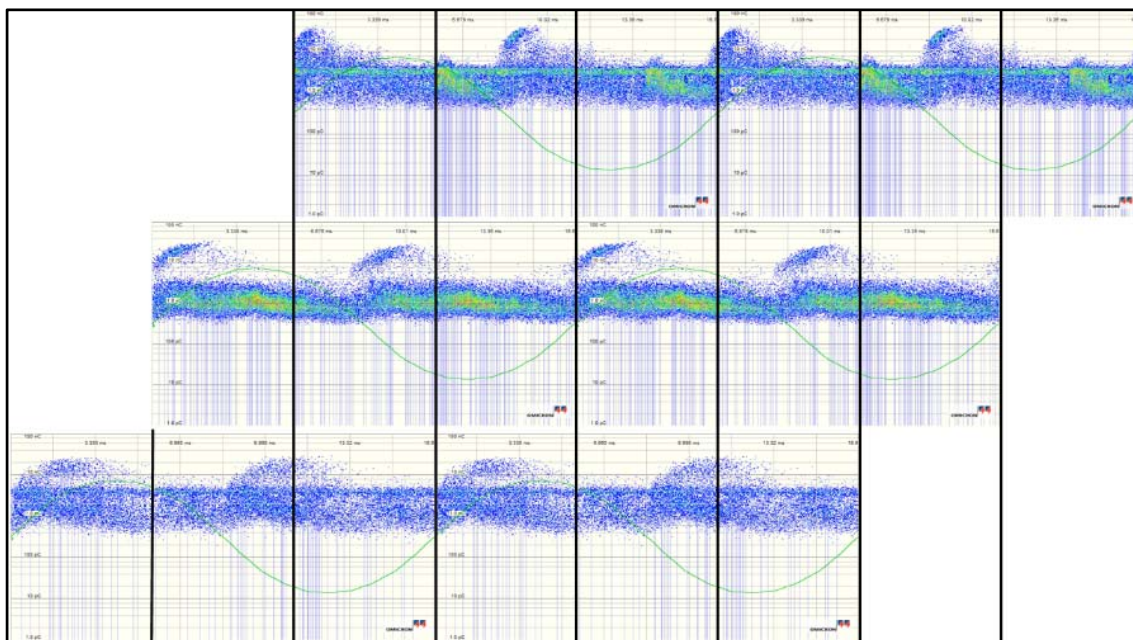
El monitoreo de la actividad de descargas parciales en el estator (IEEE Std 1434 / IEC 60034-27-2) proporciona una buena sensibilidad a este tipo de mecanismo de degradación y se puede utilizar como una herramienta de decisión para la parada de la máquina y análisis adicional. La Figura 3 ejemplifica, para el caso abordado en este documento, cómo el diagnóstico de descargas parciales indicó claramente la existencia de descargas de magnitud relevante (~ 30 nC) en la superficie de los cabezales de las bobinas de bobinado. Cabe señalar que los patrones y magnitudes de las descargas parciales pueden ser significativamente diferentes según el caso.

Figura 3: Ejemplo del patrón de descargas parciales en el estator discutido aquí (condición previa para seguimiento con carbonización).
