EFEITOS DOS CONTAMINANTES NOS ENROLAMENTOS DE MÁQUINAS ELÉTRICAS GIRANTES

WALTER EVALDO KUCHENBECKER¹, DANIEL RODRIGO MORETTI²

RESUMO

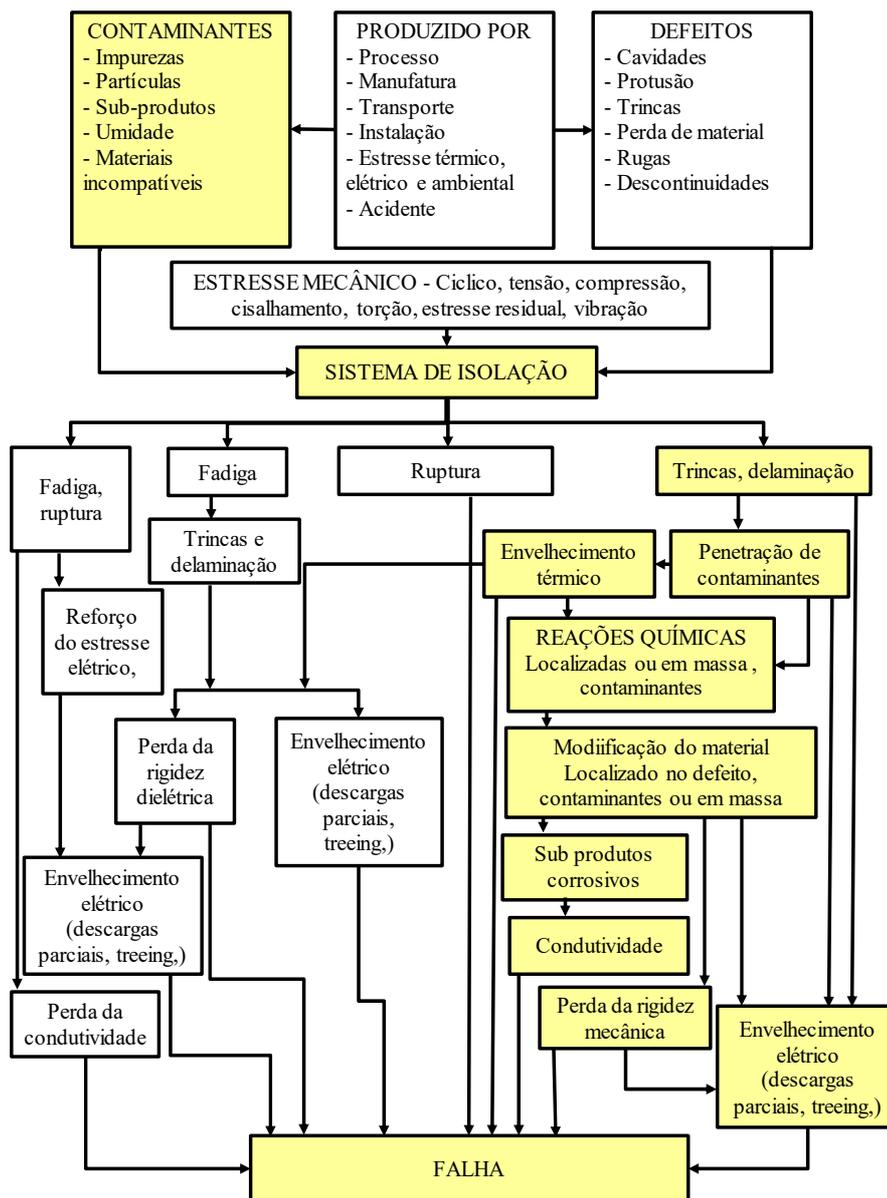
A Figura 1 apresenta o ciclo de falha do sistema de isolação de acordo com a norma IEC 60505 e nele pode-se determinar quais os fatores de estresse o sistema de isolação está submetido.

Figura 1: Fluxograma da evolução e correlação de fatores que causam o envelhecimento do sistema de isolação do estator de alta tensão da máquina elétrica gigantes (Fonte: IEC 60505, 2011)

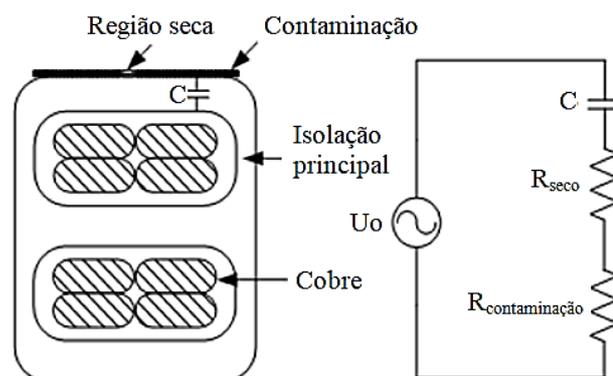
A Figura 2, apresenta o modelo de uma isolação contaminada. Em virtude da contaminação, normalmente criam-se regiões que são denominadas “secas” e demonstradas como R_{seco} e outras $R_{contaminação}$. As regiões mais secas caracterizam-se por terem uma resistência muito maior do que as demais regiões contaminadas e nessa situação, toda a diferença de potencial (tensão fase-fase) se estabelece sobre essa pequena região de resistência mais elevada.

A diferença de potencial elevada, nessa pequena região contaminada, seca e isolada, provoca a ruptura da rigidez dielétrica do ar atmosférico ao seu redor. Essas descargas elétricas degradam e carbonizam a resina orgânica e as fitas do sistema de isolação na região seca tornando-a mais condutiva. O aumento da condutividade nessa pequena área possibilita o estabelecimento da diferença de potencial fase-fase em outra pequena região e, portanto, a carbonização torna-se um processo sucessivo.

Figura 2: Seção transversal da cabeça de bobina de um estator de alta tensão e seu respectivo circuito equivalente que mostra o fluxo de corrente de fuga (Fonte: LIN, L; 2016).

Os níveis de descargas parciais representam uma tendência de queda nas magnitudes quando se compara o ensaio antes e após contaminação. Esse comportamento pode estar relacionado com a alta umidade aplicada sobre a serragem durante a simulação de contaminação. A alta umidade provoca um aumento na corrente de fuga entre os enrolamentos de fases diferentes “equalizando” a diferença de potencial sobre o material contaminante. O efeito do caminho de fuga (tracking) é provocado quando a região contaminada apresenta elevada diferença de potencial e isto ocorre somente em regiões contaminadas e secas, conforme modelo da figura 2.

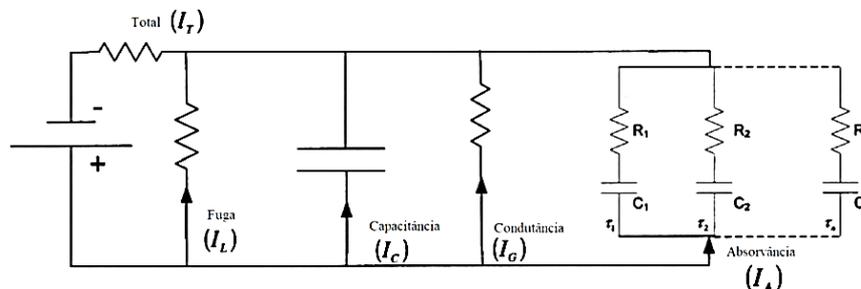
Figura 3: Circuito equivalente de monitoramento da isolação durante o teste de resistência da isolação (Fonte: IEEE43; 2013)

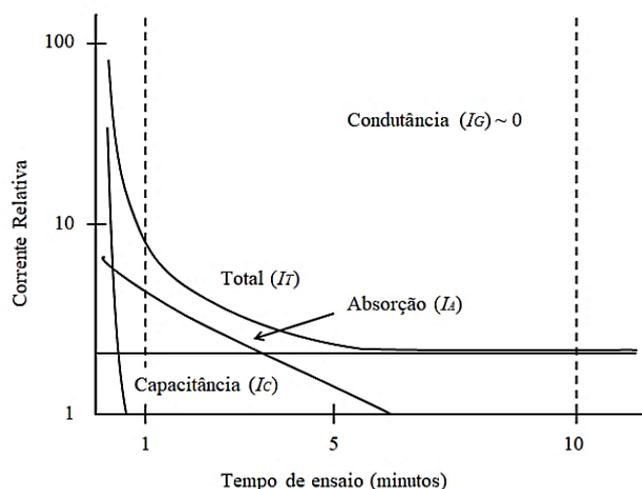
A Figura 4 apresenta o comportamento das correntes do circuito equivalente do sistema de isolamento. A corrente de fuga I_L é constante no tempo e normalmente flui sobre a superfície da isolamento. A corrente capacitiva I_C tem alta magnitude por um curto período de tempo, pois decai exponencialmente com o tempo e a tensão aplicada e depende da geometria da isolamento. A corrente I_G é constante no tempo e flui da superfície em contato com o núcleo para o condutor energizado e está diretamente relacionada com o tipo do sistema de isolamento. A corrente I_A é o resultado do processo de polarização molecular e deslocamento de elétrons.

Figura 4: Comportamento das correntes do circuito equivalente do sistema de isolamento

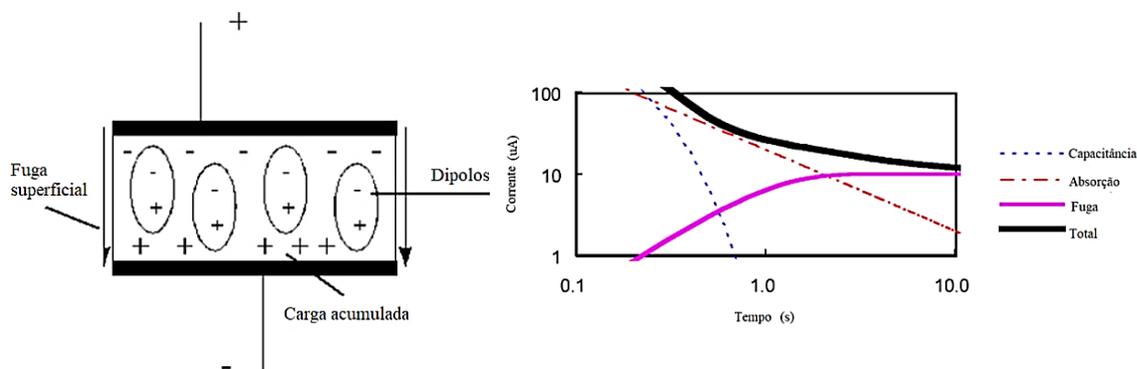
O sistema de isolamento é submetido a um processo de carga semelhante ao dielétrico em um capacitor, conforme é apresentado na figura 5. O temporizador é padronizado para 30 minutos de carregamento, o que geralmente é tempo suficiente para que a absorção total aconteça.

Figura 5: Carga do sistema de isolamento – Correntes elétricas envolvidas (Fonte: Megger)

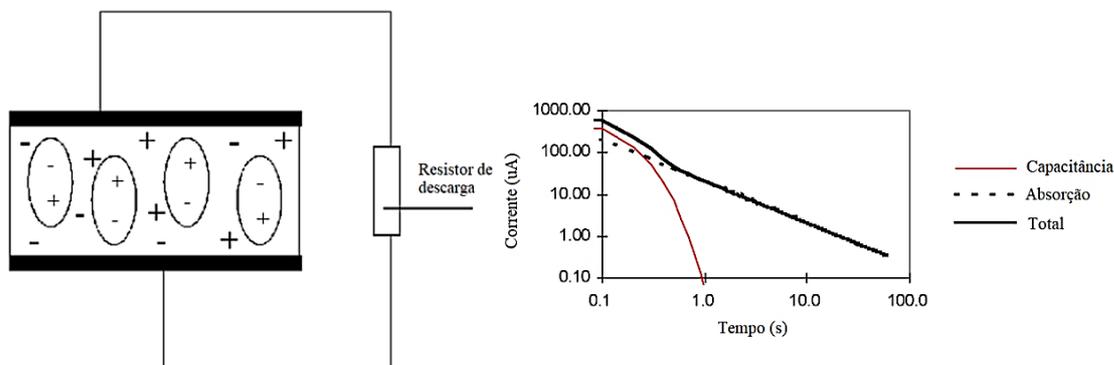
A carga que é armazenada durante o teste de isolamento é descarregada automaticamente no final do teste. A taxa de descarga depende apenas dos resistores de descarga e da quantidade de carga armazenada do isolamento, conforme figura 6.

Figura 6: Descarga do sistema de isolamento – Correntes elétricas envolvidas (Fonte: Megger).

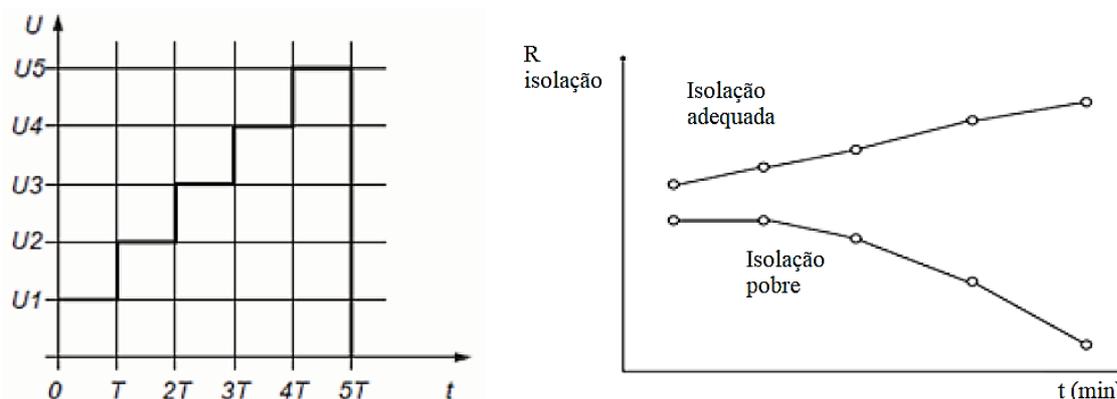
O teste de degrau de tensão é aplicável para máquinas elétricas com tensão nominal maior ou igual a 2300V. Este teste pode ser realizado para avaliações em fábrica, como também para máquinas em campo. A aplicação da tensão para realização deste teste pode ser feita em degraus com tempos recomendados de 1 a 3 minutos para cada degrau. O incremento típico é 1 kV por minuto. O ensaio é plotado nos eixos XY (corrente versus tensão aplicada), resultando uma resposta progressiva e contínua da corrente. A figura 7 apresenta o exemplo de degraus de tensão e possíveis resultados para avaliações.

Figura 7: Típico degrau de tensão e comportamento da isolação sob teste de degrau de tensão. (Fonte: BALAN H; 2010)

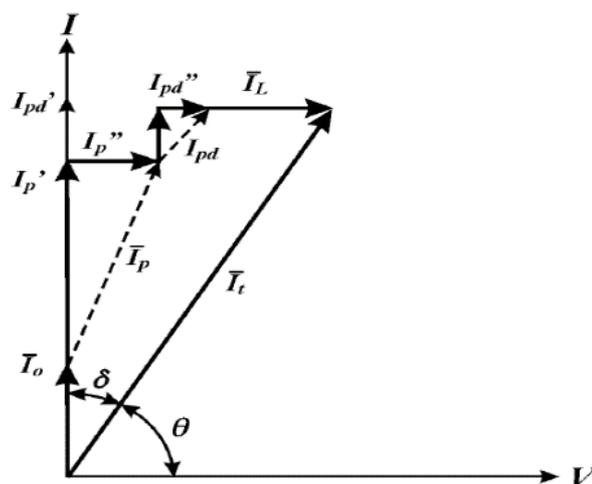
A determinação das perdas dielétricas no diagnóstico do sistema de isolamento de alta tensão tem demonstrado ser um dos mais importantes métodos de avaliação. O método é normatizado, porém sem limite definido para enrolamentos completos, o que se exige a determinação de curvas de tendência de acompanhamento da evolução das perdas. De acordo com a norma IEEE286, as causas para o aumento das perdas dielétricas podem ser desde uma falha de fabricação, caracterizado por um desvio no processo de cura, até mesmo a evolução dos níveis de descargas parciais. Semelhante ao método apresentado anteriormente, o ângulo de perdas apresenta variações em função das correntes dielétricas I_o , corrente de carga da capacitância geométrica I_p , corrente de polarização I_{pd} , corrente de ionização das descargas parciais, e corrente de fuga I_L . A Figura 8 mostra como cada mecanismo pode afetar as perdas dielétricas.

Figura 8: Representação dos mecanismos de perdas dielétricas (Fonte: MORETTI; 2016)

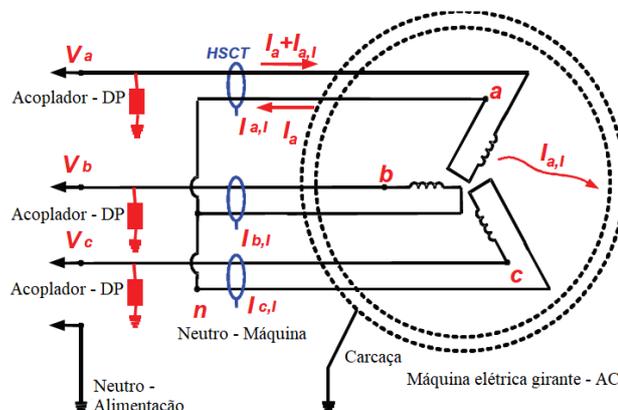
O acompanhamento da tendência das descargas parciais tem demonstrado ser uma ferramenta eficiente na prevenção de falhas prematuras do sistema de isolamento. É inegável que o método, já normatizado, tem um papel de destaque por permitir que o diagnóstico seja realizado de forma on-line. A Figura 9 apresenta o típico exemplo de montagem de acoplamento capacitivo para um monitoramento on-line das descargas parciais (DP). Um acoplador capacitivo é instalado em cada uma das fases, normalmente através de conexão individual. O acoplamento gera um sinal de baixa tensão que posteriormente é filtrado e tratado em software específico.

Figura 9: Típico exemplo de instalação de acoplamento capacitivo para monitoramento das descargas parciais. (Fonte: NETI, P; 2011)

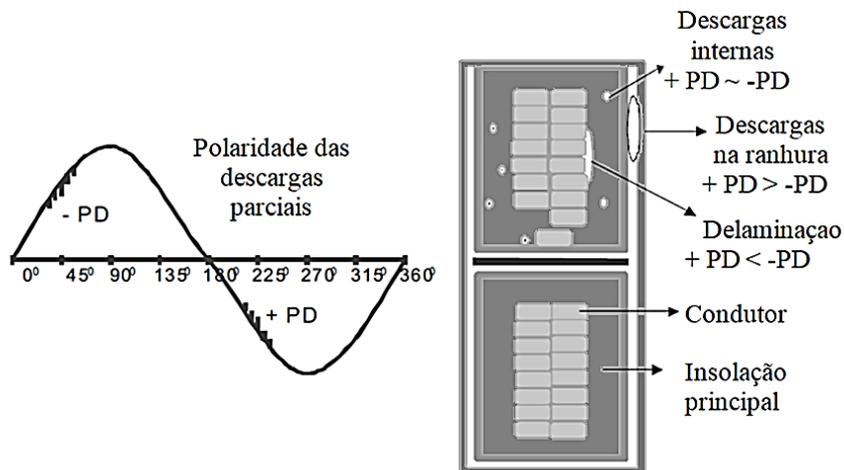
A Figura 10 mostra a posição das fontes das descargas parciais dentro do espectro angular do sinal senoidal de tensão aplicada durante o diagnóstico. Para cada nível de tensão durante a execução do ensaio verifica-se a magnitude da predominância das descargas parciais.

Figura 10: Fontes das descargas parciais em uma isolação de alta tensão para máquinas elétricas girantes (Fonte: MORETTI; 2016)

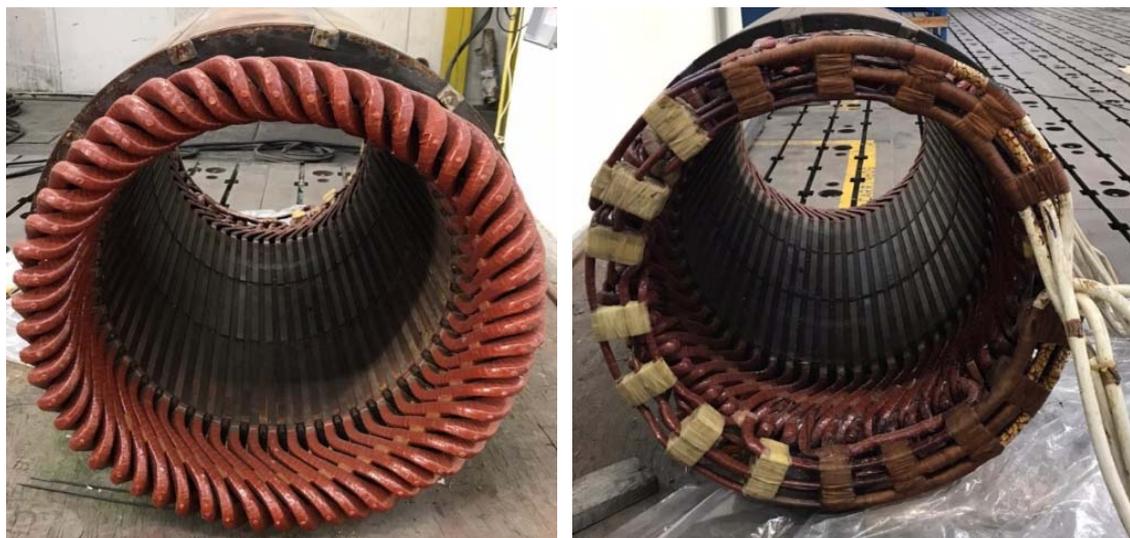
Para demonstrar a relação entre a contaminação superficial e os efeitos danosos aos dielétricos utilizados nos enrolamentos estatóricos das máquinas elétricas girantes de alta tensão fabricou-se um protótipo contendo todas as características necessárias para que suportasse uma tensão nominal de 4,16kV. Para que o comportamento da amostra pudesse ser fiel ao estator de alta tensão utilizaram-se todos os materiais necessários como: isolação individual dos condutores, isolação principal com mica, camada de acabamento superficial. Para finalizar o processo, o estator foi submetido ao processo de impregnação VPI.

Por questão de viabilidade de processo a fita contra efeito corona não foi utilizada. Esse fato não tem impacto sobre o estudo abordado uma vez que as conclusões são relativas, ou seja, os resultados são apresentados comparando-se a amostra ideal com a amostra submetida ao contaminante. A figura 11 apresenta a amostra na forma original.

Figura 11: Amostra de estator de alta tensão (Fonte: WEG)

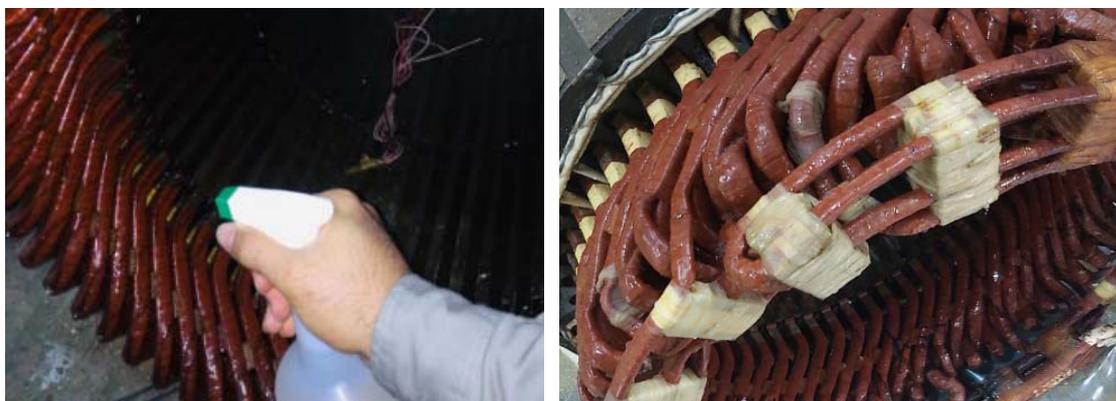
Para simulação do comportamento dielétrico dos enrolamentos de máquinas elétricas utilizadas em ambientes salinizadas (plataformas de petróleo), utilizou-se em torno de 35g de sal para cada litro de água, relação esta encontrada aproximadamente na água do mar. A Figura 12 apresenta a amostra sendo borrifada com o contaminante, nos dois lados das cabeças de bobina.

Figura 12: Amostra de estator de alta tensão - Contaminado (Fonte: WEG)

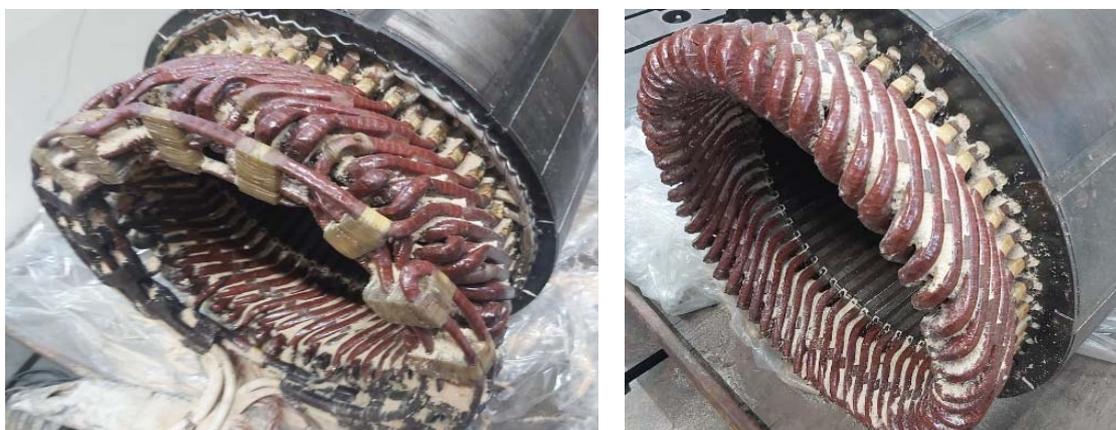
As máquinas elétricas operam nas mais diversas aplicações e por isso, estão sujeitas também aos mais diversos contaminantes suspensos no ar. Estas fuligens que contaminam os enrolamentos na operação foram representadas pela aplicação de uma serragem fina umedecida na amostra, conforme mostra a Figura 13.

Figura 13: Amostra contaminada com serragem fina umedecida (Fonte: WEG)
