EFFECTOS DE LOS CONTAMINANTES EN LOS DEVANADOS DE MÁQUINAS ELÉCTRICAS ROTATIVAS

WALTER EVALDO KUCHENBECKER¹, DANIEL RODRIGO MORETTI²

RESUMEN

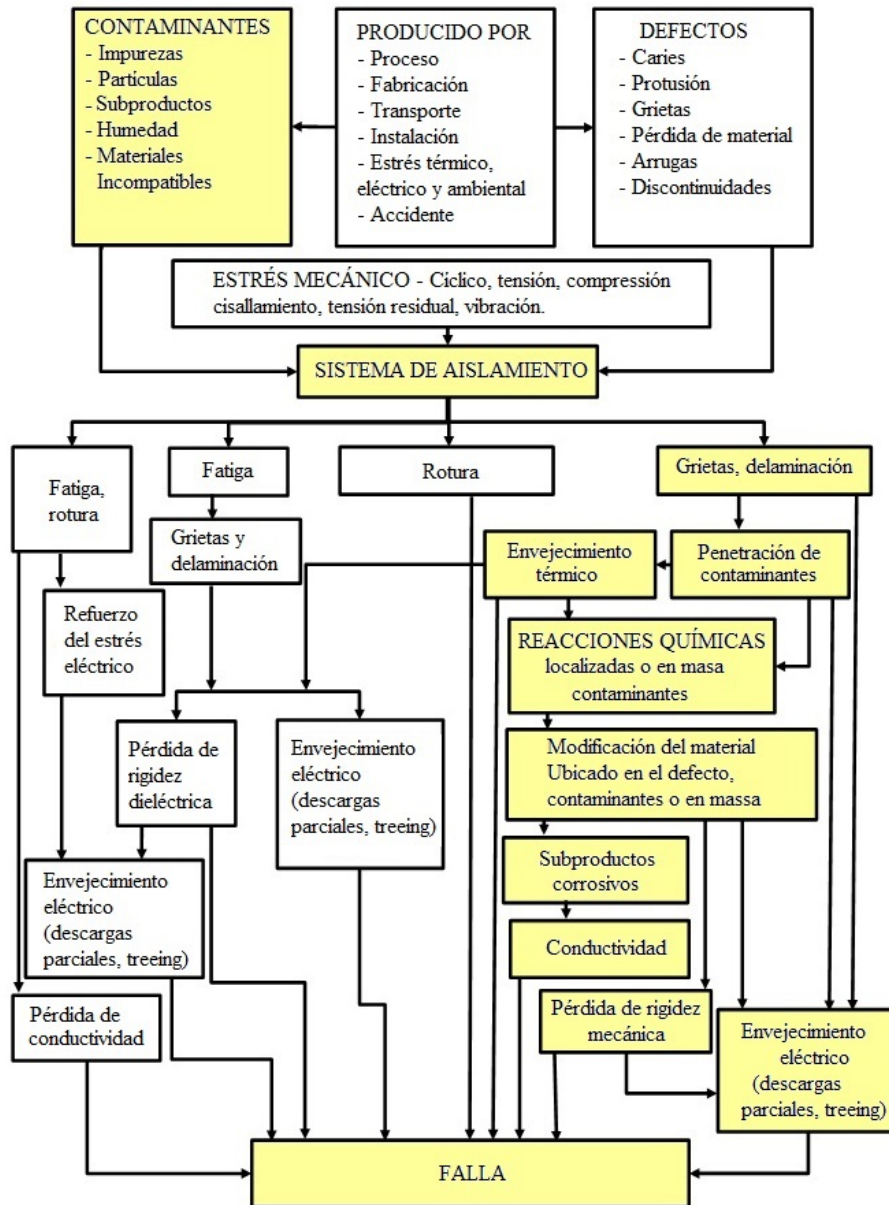
Figura 1: Diagrama de flujo de la evolución y correlación de factores que causan el envejecimiento del sistema de aislamiento del estator de alta tensión en máquinas eléctricas rotativas (Fuente: IEC 60505, 2011)

La Figura 1 presenta el ciclo de falla del sistema de aislamiento según la norma IEC 60505 y puede determinar los factores de estrés que está sometido el sistema de aislamiento.

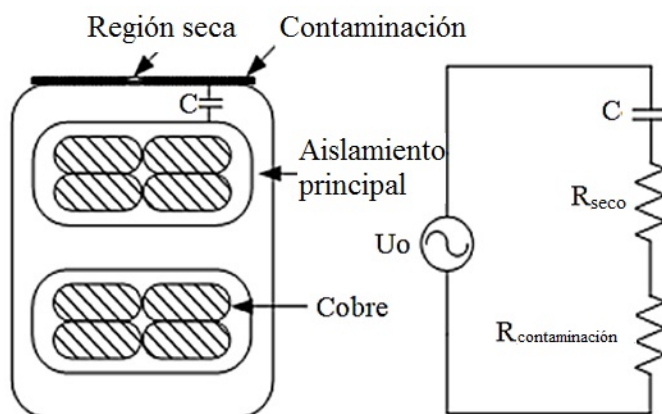
Figura 2: Sección transversal de la cabeza de bobina de un estator de alta tensión y su respectivo circuito equivalente que muestra el flujo de corriente de fuga (Fuente: LIN, L; 2016)

La Figura 2 presenta el modelo de un aislamiento contaminado. Como resultado de la contaminación, las regiones que se denominan "secas" generalmente se crean y se muestran como R_{seco} y otras como $R_{\text{contaminación}}$. Las regiones más secas se caracterizan por tener una resistencia mucho mayor que las otras regiones contaminadas y en esta situación, cualquier diferencia de potencial (tensión fase-fase) se establece en esta pequeña región de mayor resistencia. La alta diferencia de potencial, en esta pequeña región contaminada, seca y aislada, provoca la ruptura de la rigidez dieléctrica del aire atmosférico en su alrededor. Estas descargas eléctricas degradan y carbonizan la resina orgánica y las cintas del sistema de aislamiento en la región seca, haciéndola más conductora. El aumento de la conductividad en esta pequeña área permite establecer la diferencia de potencial fase-fase en otra pequeña región y, por tanto, la carbonización se convierte en un proceso sucesivo.

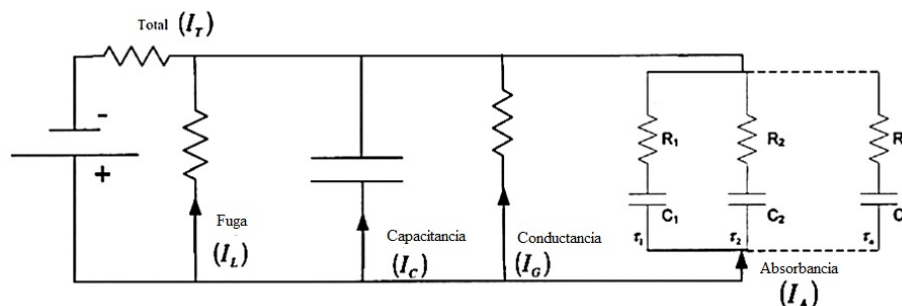
Figura 3: Circuito equivalente de monitoreo del aislamiento durante la prueba de resistencia de aislamiento (Fuente: IEEE43; 2013)

El diagnóstico del sistema de aislamiento realizado según la norma IEEE43 es sin duda el más extendido y proporciona una respuesta rápida y accesible. La imposición de tensión en corriente continua y la medición de corriente de fuga permite determinar características importantes como el valor de la resistencia de aislamiento durante 1 minuto y el índice de polarización (IP). Aunque la ejecución de la prueba sea relativamente simple, la Figura 3 muestra el circuito de aislamiento equivalente para una prueba de índice de polarización y resistencia de aislamiento.

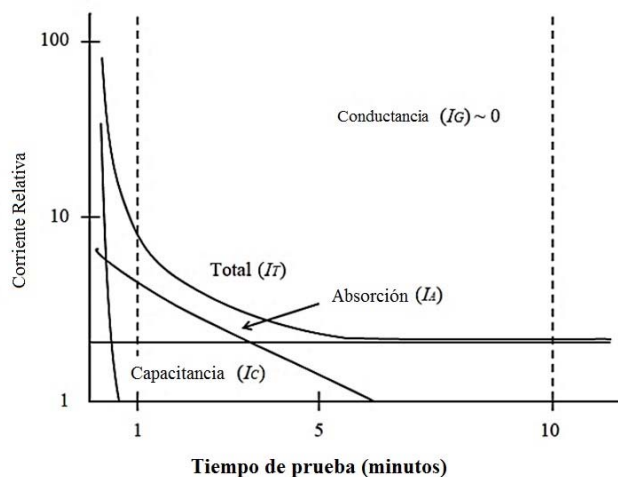
Figura 4: Comportamiento de las corrientes del circuito equivalente del sistema de aislamiento

La Figura 4 presenta el comportamiento de las corrientes del circuito equivalente del sistema de aislamiento. La corriente de fuga I_L es constante en el tiempo y normalmente fluye sobre la superficie del aislamiento. La corriente capacitiva I_C tiene alta magnitud durante un corto período de tiempo, ya que decae exponencialmente con el tiempo y la tensión aplicada y depende de la geometría del aislamiento. La corriente I_G es constante en el tiempo y fluye desde la superficie en contacto con el núcleo hasta el conductor energizado y está directamente relacionada con el tipo del sistema de aislamiento. La corriente I_A es el resultado del proceso de polarización molecular y desplazamiento de electrones.

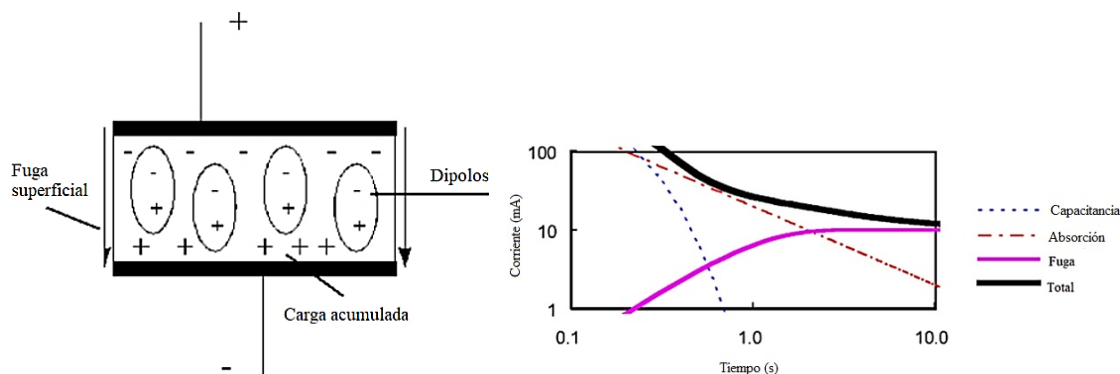
Figura 5: Carga del sistema de aislamiento - Corrientes eléctricas involucradas (Fuente: Megger)

El sistema de aislamiento es sometido a un proceso de carga similar al dieléctrico en un condensador, como mostrado en la Figura 5. El temporizador es estandarizado para 30 minutos de carga, que suele ser el tiempo suficiente para que ocurra la absorción total.

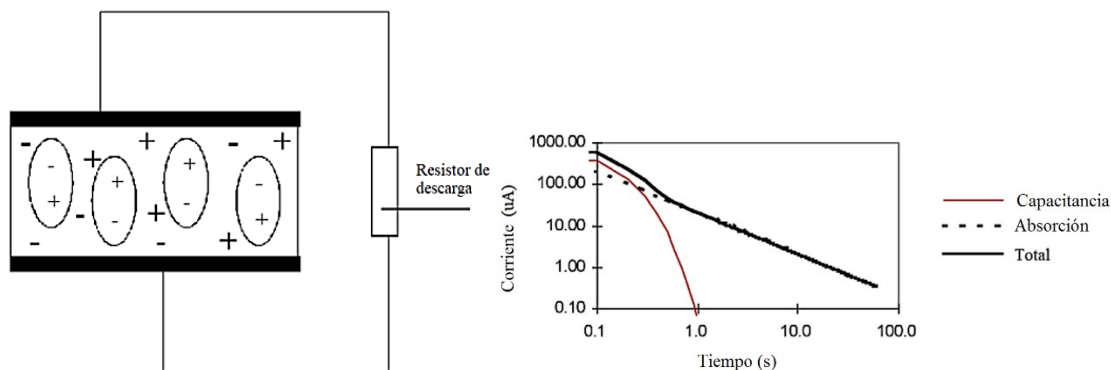
Figura 6: Descarga del sistema de aislamiento - Corrientes eléctricas involucradas (Fuente: Megger)

La carga que se almacena durante la prueba de aislamiento se descarga automáticamente al final de la prueba. La tasa de descarga depende solo del resistor de descarga y de la cantidad de carga almacenada en el aislamiento, conforme la Figura 6.

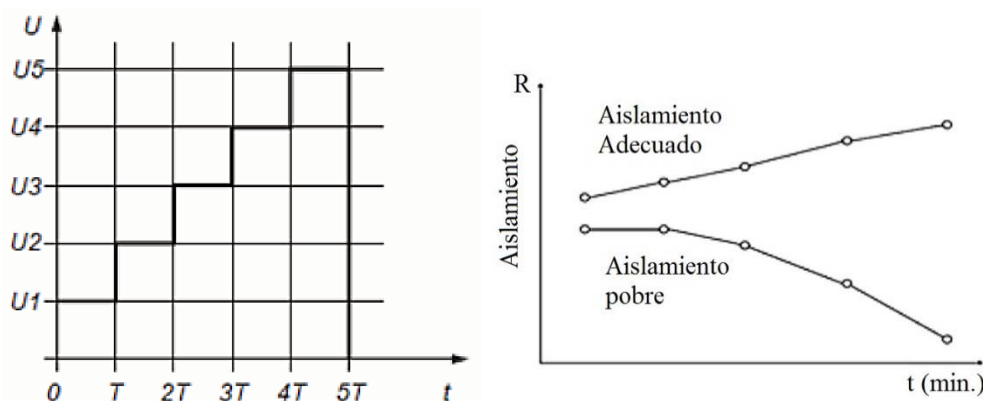
Figura 7: Típico paso de tensión y comportamiento del aislamiento bajo prueba de paso de tensión. (Fuente: BALAN H; 2010)

La prueba de paso de tensión es aplicable a máquinas eléctricas con tensión nominal mayor o igual a 2300V. Esta prueba se puede realizar para evaluaciones en fábrica, así como para máquinas en campo. La aplicación de tensión para realizar esta prueba se puede realizar mediante pasos con tiempos recomendados de 1 a 3 minutos para cada paso. El incremento típico es de 1 kV por minuto. La prueba se traza en los ejes XY (corriente versus tensión aplicada), lo que resulta una respuesta de corriente progresiva y continua. La Figura 7 muestra un ejemplo de pasos de tensión y posibles resultados para evaluaciones.

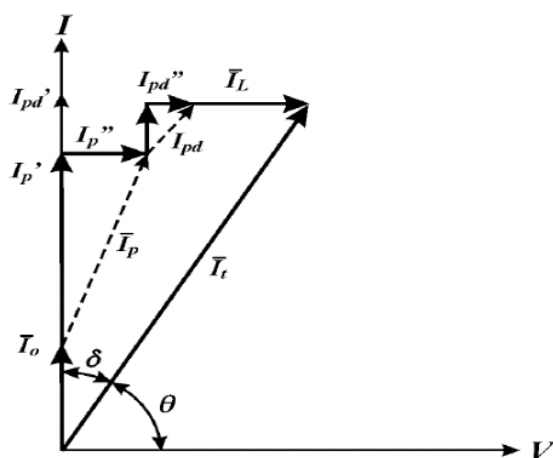
Figura 8: Representación de los mecanismos de pérdida dieléctrica (Fuente: MORETTI; 2016)

La determinación de las pérdidas dieléctricas en el diagnóstico del sistema de aislamiento de alta tensión ha demostrado ser uno de los métodos de evaluación más importantes. El método está estandarizado, pero sin límite definido para devanados completos, lo que requiere la determinación de curvas de tendencia para monitorear la evolución de las pérdidas. Según la norma IEEE286, la causa del aumento de las pérdidas dieléctricas puede ser desde una falla de fabricación, caracterizada por una desviación en el proceso de curado, hasta mismo la evolución de los niveles de descargas parciales. Similar al método presentado anteriormente, el ángulo de pérdidas varía según las corrientes dieléctricas I_o , corriente de carga de la capacitancia geométrica I_p , corriente de polarización I_{pd} , corriente de ionización de las descargas parciales y corriente de fuga I_L . La Figura 8 muestra cómo cada mecanismo puede afectar las pérdidas dieléctricas.

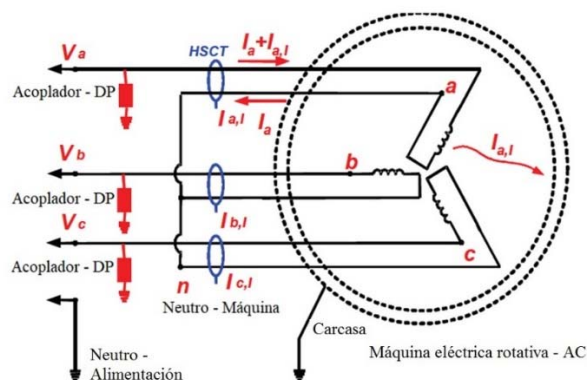
Figura 9: Ejemplo típico de instalación de acoplamiento capacitivo para monitoreo de descargas parciales. (Fuente: NETI, P; 2011)

El monitoreo de la tendencia de descargas parciales ha demostrado ser una herramienta eficiente para prevenir fallas prematuras del sistema de aislamiento. Es innegable que el método, ya estandarizado, tiene un papel destacado para permitir que el diagnóstico se realice de forma online. A Figura 9 presenta el ejemplo típico de montaje de acoplamiento capacitivo para monitoreo online de descargas parciales (DP). Se instala un acoplador capacitivo en cada una de las fases, generalmente mediante conexión individual. El acoplamiento genera una señal de baja tensión que luego se filtra y se trata mediante un software específico.

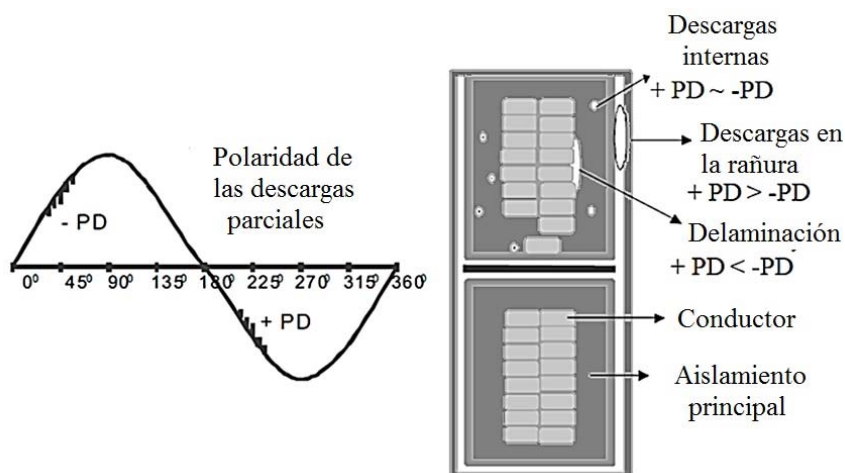
Figura 10: Fuentes de descargas parciales en un aislamiento de alta tensión para máquinas eléctricas rotativas (Fuente: MORETTI; 2016)

La Figura 10 muestra la posición de las fuentes de descargas parciales dentro del espectro angular de la señal sinusoidal de tensión aplicada durante el diagnóstico. Para cada nivel de tensión durante la prueba se verifica la magnitud del predominio de las descargas parciales.

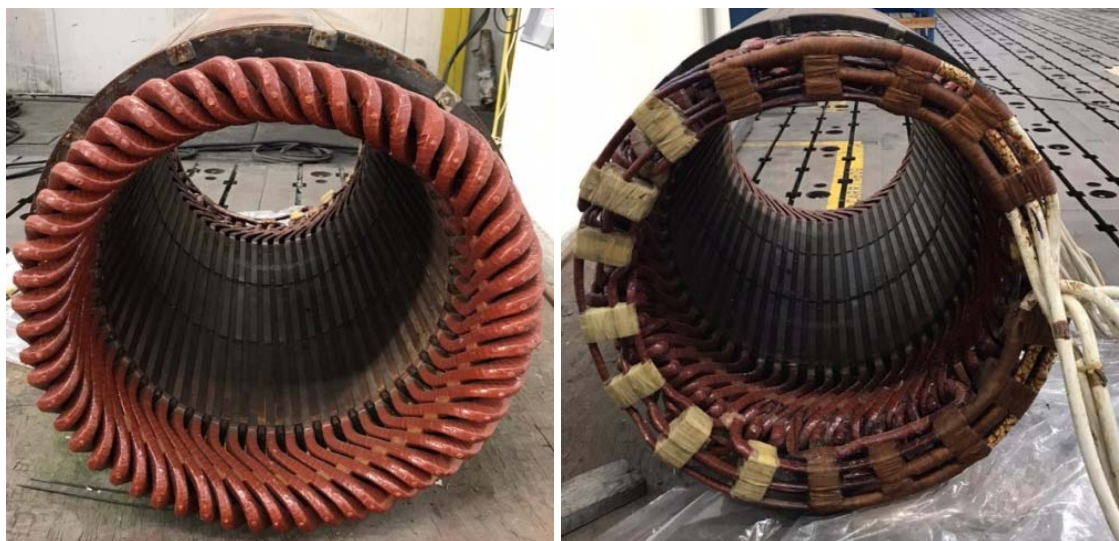
Figura 11: Muestra de estator de alta tensión (Fuente: WEG)

Para demostrar la relación entre la contaminación superficial y los efectos dañinos a los dieléctricos utilizados en los devanados estatóricos de las máquinas eléctricas rotativas de alta tensión, se fabricó un prototipo que contiene todas las características necesarias para soportar una tensión nominal de 4,16 kV. Para que el comportamiento de la muestra fuera fiel al estator de alta tensión, se utilizaron todos los materiales necesarios, tales como: aislamiento individual de los conductores, aislamiento principal con mica y capa de acabado superficial. Para completar el proceso, el estator se sometió al proceso de impregnación VPI.

Por razones de viabilidad del proceso, no se utilizó la cinta contra efecto corona. Este hecho no tiene impacto en el estudio abordado ya que las conclusiones son relativas, es decir, los resultados se presentan comparando la muestra ideal con la muestra sometida al contaminante. La Figura 11 presenta la muestra en su forma original.

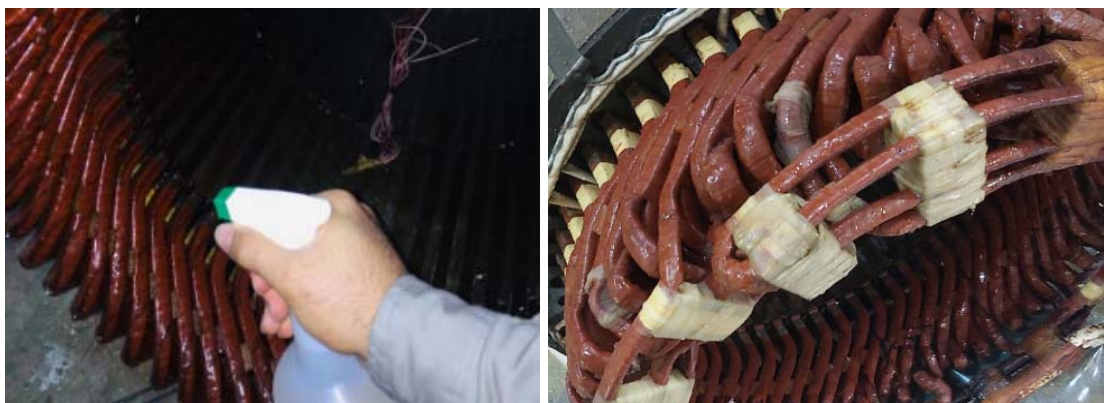
Figura 12: Muestra de estator de alta tensión - Contaminado (Fuente: WEG)

Para simular el comportamiento dieléctrico de los devanados de máquinas eléctricas utilizadas en ambientes salinos (plataformas petrolíferas), se utilizaron alrededor de 35 g de sal por cada litro de agua, relación aproximada a que se encuentra en el agua de mar. La Figura 12 presenta la muestra siendo rociada con el contaminante, en ambos lados de las cabezas de bobina.

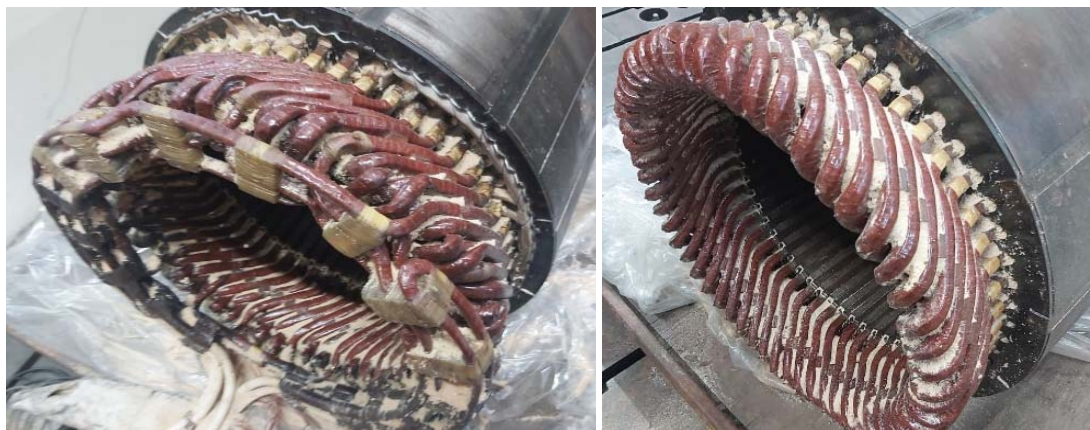
Figura 13: Muestra contaminada con aserrín fino húmedo (Fuente: WEG)

Las máquinas eléctricas operan en las aplicaciones más diversas y, por lo tanto, también están sujetas a los más diversos contaminantes suspendidos en el aire. Estos hollines que contaminan los devanados en la operación fueron representados por la aplicación de aserrín fino y humedecido en la muestra, como muestra la Figura 13
